## Předcházení škodám v městské trati Břeclav – technická opatření na majetku Povodí Moravy

Ing. David Veselý

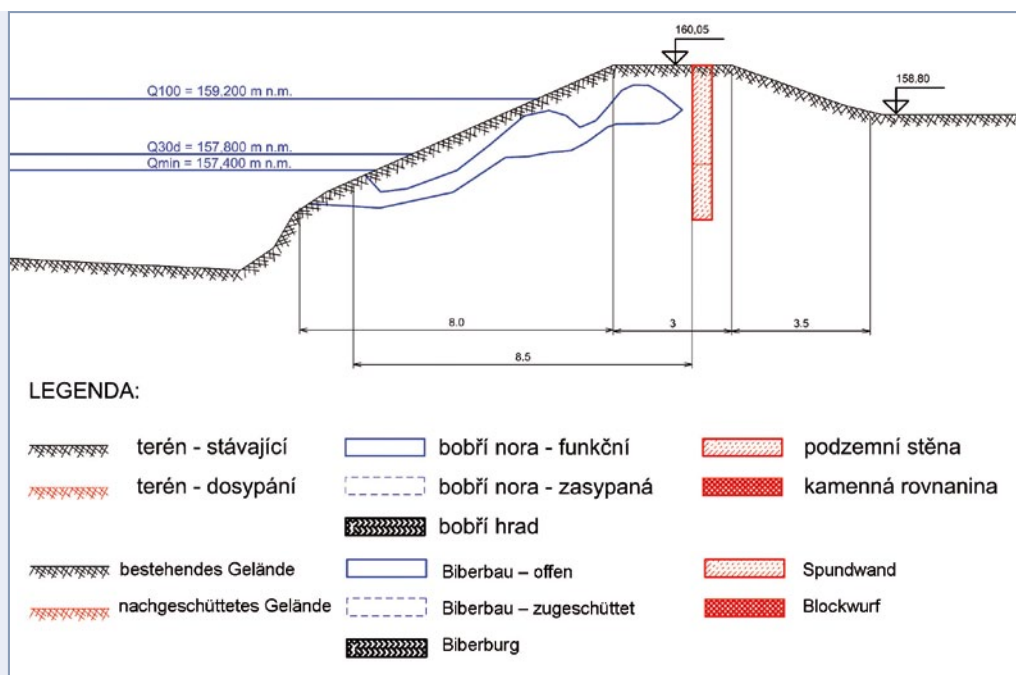
Obr. 1 / Stabilizace hráze pomocí podzemní stěny

Bild 1 / Damstabilisierung durch eine Spundwand

Pro potřebu projektu byly vyhodnoceny tři varianty řešení. První byla stabilizace hráze pomocí podzemní stěny situované v koruně hráze a založené pod kótu minimální hladiny v toku. Výhodou tohoto řešení je zajištění stability hráze i při zachování výskytu bobra evropského. Řešení nevyžaduje zásah do polopřirodních břehů ani do břehových porostů. Nevýhodou tohoto řešení je naopak narušení proudění podzemní vody.

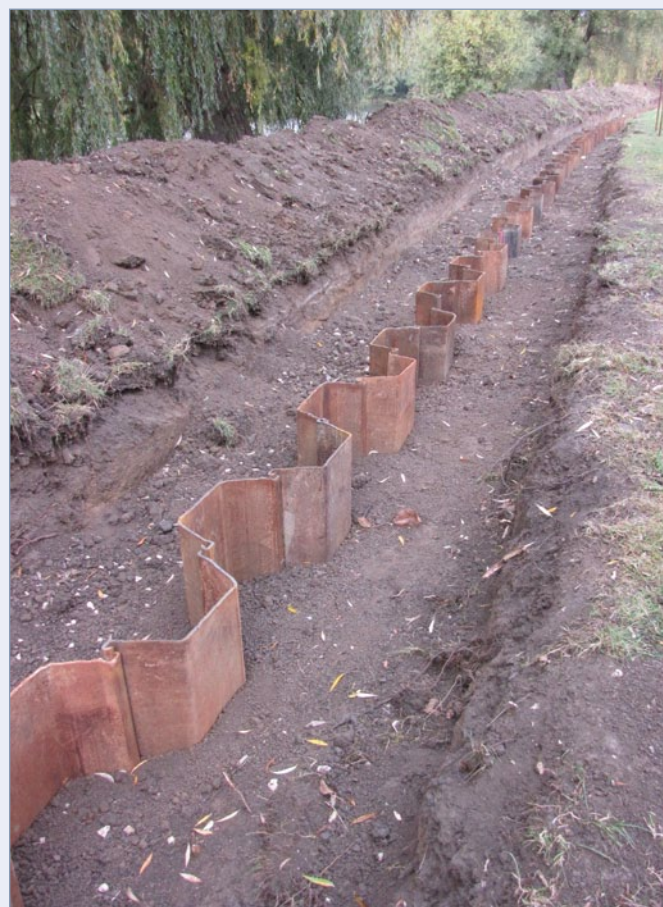
Obr. 5 / Realizace podzemní štětové stěny  
Bild 5 / Umsetzung der eingerammten Spundwand

Po vyhodnocení bylo přijato následující řešení: hráz na levém břehu je v úseku přibližně 370 metru nad jezem Břeclav chráněna rozsáhlou plochou uložených sedimentů a stávajícím opevněním. Jedná se tedy o obdobu řešení se širokou bermou. Od km 27,140 začíná hráz narušená bobřími norami. Bobr v tomto úseku břehu nemá jinou možnost budování nor, za ochrannou hrází se přitom nachází obytná zástavba. Bylo proto nutné eliminovat nebezpečí povodňového ohrožení a zároveň ponechat dostatečný prostor pro život bobra na tomto břehu, proto bylo zvoleno řešení stabilizace podzemní stěnou. V předstihu před komplexním projektem byla řešena 70 m dlouhá lokalita hráze představující bobrem nejvíce narušený úsek.
