Vorbeugung der Schäden auf dem Stadtgebiet von Břeclav – technische Maßnahmen auf den Anlagen von Povodí Moravy

Ing. David Veselý

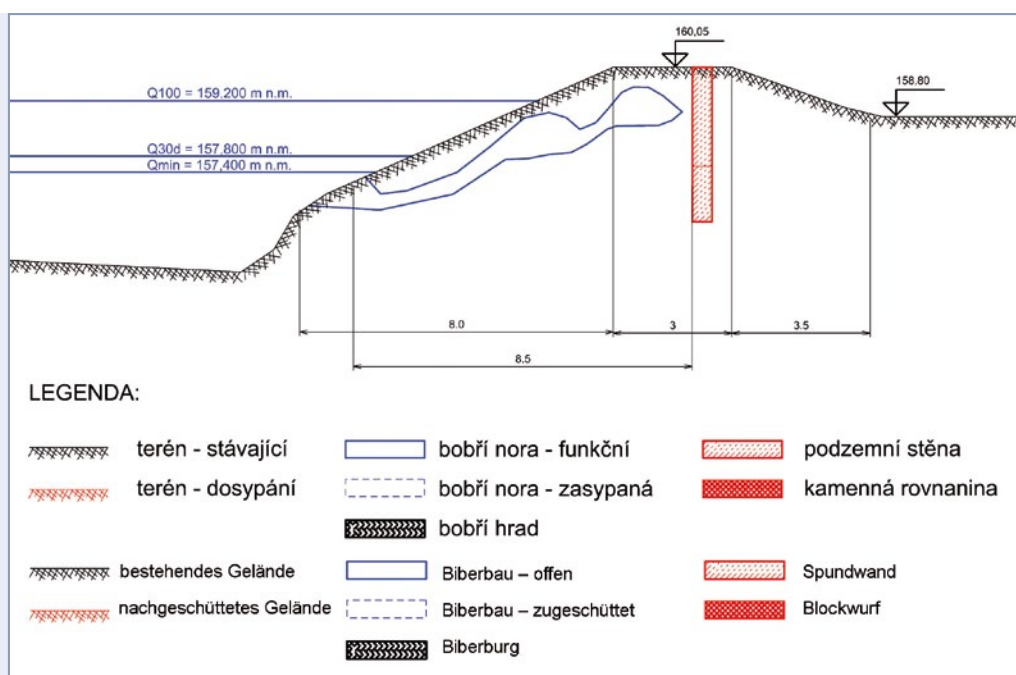
Obr. 1 / Stabilizace hráze pomocí podzemní stěny

Bild 1 / Dammsstabilisierung durch eine Spundwand

Für das Projekt wurden drei Lösungsvarianten ausgewertet. In der ersten wurde der Damm mit einer Spundwand in der Dammkrone stabilisiert, die unter das niedrigste Wasserniveau im Fluss reicht. Diese Lösung bietet eine Dammsstabilisierung auch bei der Erhaltung des Bibervorkommens. Keine Eingriffe in die naturnahen Ufer und den Uferbewuchs sind notwendig. Der Nachteil dieser Lösung ist jedoch die Störung der Grundwasserströmung.

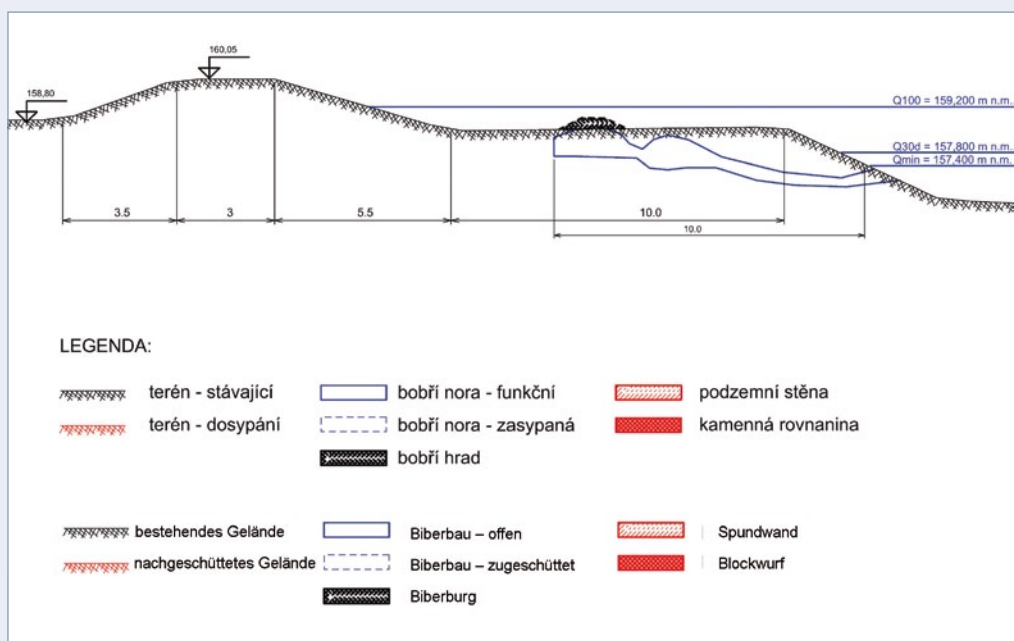
Obr. 3 / Složený profil s bermou

Bild 3 / zusammengesetzter Querschnitt mit einer Berme

Die dritte Variante ist bereits an mehreren Teilen des Abschnitts natürlich oder künstlich entstanden. Es handelt sich um einen zusammengesetzten Querschnitt mit einer ausreichend breiten Berme. Diese Abschnitte erfordern keinen weiteren technischen Eingriff, d.h. auch keine Beeinträchtigung der Grundwasserströmung oder des Uferbewuchses. An diesen Abschnitten ist außerdem eine ausreichende Stabilität der Dämme auch bei dem Bibervorkommen gesichert. Die Variante verschmälert allerdings den Durchflussquerschnitt und kann nur dort eingesetzt werden, wo bereits eine Berme gebildet ist.

Bei der Auswertung wurde folgende Lösung empfohlen: Der linksufrige Damm wird auf einer Länge von etwa 370 Meter über dem Wehr Břeclav bereits durch eine ausgedehnte Sedimentenfläche und die bestehende Befestigung geschützt. Es handelt sich also um eine Analogie zur Lösung mit der breiten Berme. Am Fkm 27,140 beginnen die Dammschäden durch Biberbauten. Der Biber hat auf diesem Abschnitt keine andere Baumöglichkeit, jenseits des Schutzdammes befindet sich dabei eine Wohnbebauung. Es war deshalb notwendig, die Hochwassergefahr zu eliminieren und zugleich einen ausreichenden Lebensraum für den Biber an diesem Ufer zu belassen, deshalb wurde die Lösung mit der Spundwand gewählt. Ein 70 m langer Dammschnitt mit den größten Biberschäden musste bereits im Vorfeld des umfassenden Projektes saniert werden.

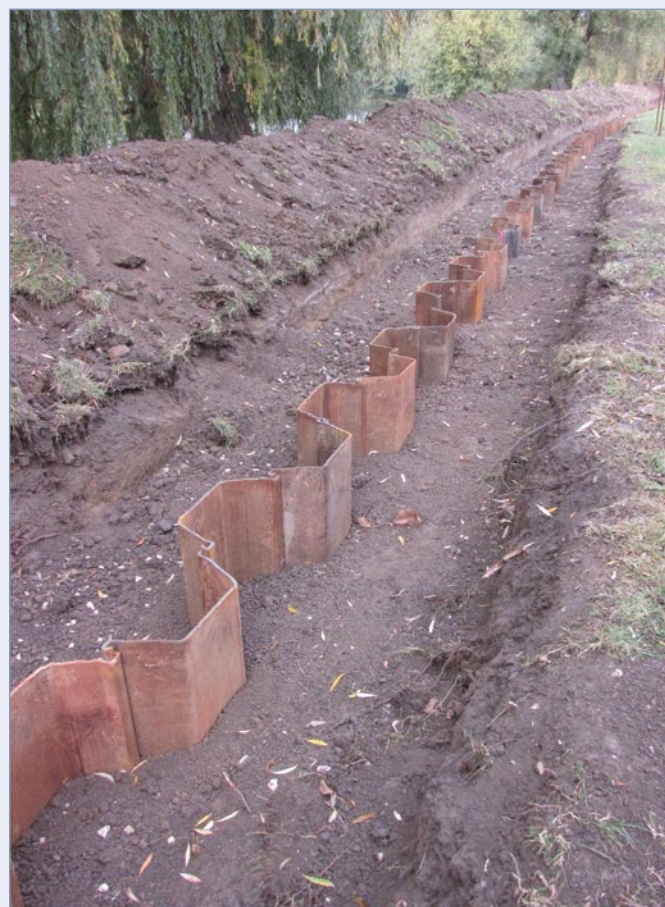
Obr. 5 / Realizace podzemní štětové stěny
Bild 5 / Umsetzung der eingerammten Spundwand
