Záchrana lužních stanovišť v povodí Morávky

RNDr. Radim Misaček

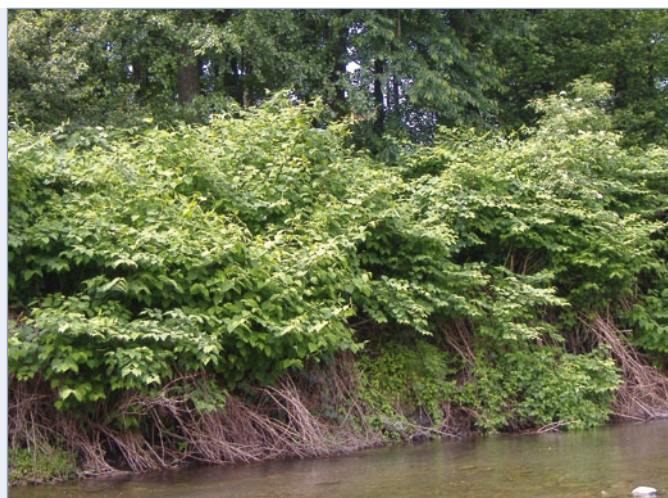
Obr. 3 / Křídlatky na březích řeky Morávka, 2007

Dramatické rozšíření křídlatek po povodni v roce 1997 zásadně změnilo charakter území, a více než 5 metrů vysoké, téměř neprůchodné houštiny stvolů křídlatek, kromě jiného, omezovaly také běžné aktivity obyvatel v oblasti (koupání, pohyb po březích toku, apod.). Při srovnání růstu křídlatky (*Reynoutria japonica*) v domovském prostředí /Křídlatka v domovském prostředí, jižní pobřeží Kjushu, Japonsko/ s jedinci expandujícími v projektovém území, je zřejmá vitalita, schopnost adaptace a z ní vyplývající konkurenceschopnost tohoto invazního druhu. Přestože v oblasti již dlouhodobě probíhala eliminace invazních druhů, dynamika rozšíření křídlatek po povodních prakticky znemožnila perspektivu jejich likvidace bez pomoci externího financování a kapacit /Křídlatky na březích řeky Morávka, 2007/.

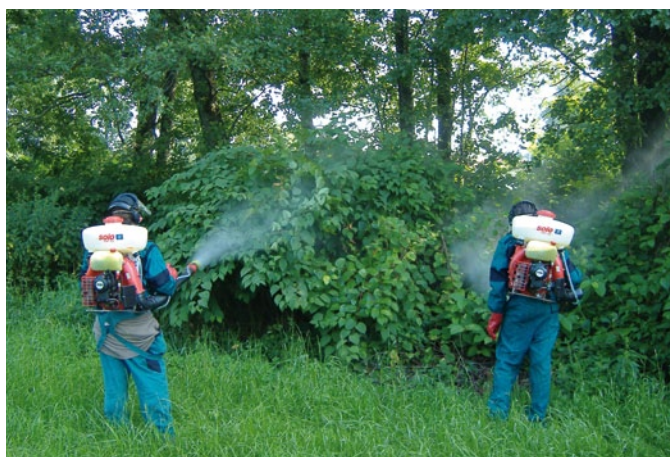
Obr. 4 / Postřik křídlatek herbicidem

Hlavní metodou likvidace křídlatek na celkem 350 hektarech území byly postřiky biodegradibilním herbicidem Roundup Biaktiv, který může být používán v blízkosti vodních toků a nádrží, neboť se rychle rozkládá na neaktivní složky. Při provádění postřiků musela být respektována pravidla, která na jedné straně zvyšují efektivitu postřiku, na druhé straně snižují potenciální vlivy herbicidu na živé organismy a jednotlivé složky prostředí. Efektivita postřiku závisí jak na vhodném načasování postřiku (rosení), tak i na samotné koncentraci roztoku herbicidu, neboť cílem je umožnit, aby křídlatka přijala herbicid do svých podzemních částí a působením toxických vlastností herbicidu následně uhynula. V rámci projektu byla používána 7-10% koncentrace herbicidu. Při vyšší koncentraci či nevhodném načasování může sice dojít k totální likvidaci nadzemní části rostliny, nicméně křídlatka v dalším roce znovu vyroste.

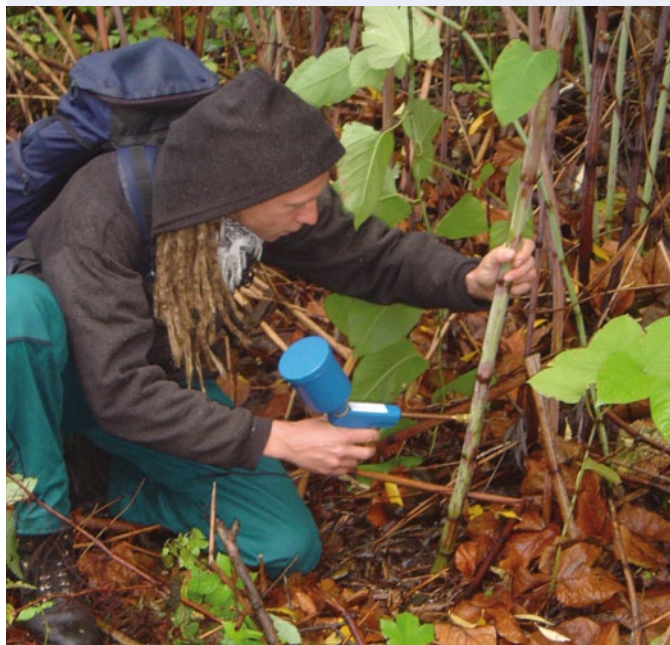
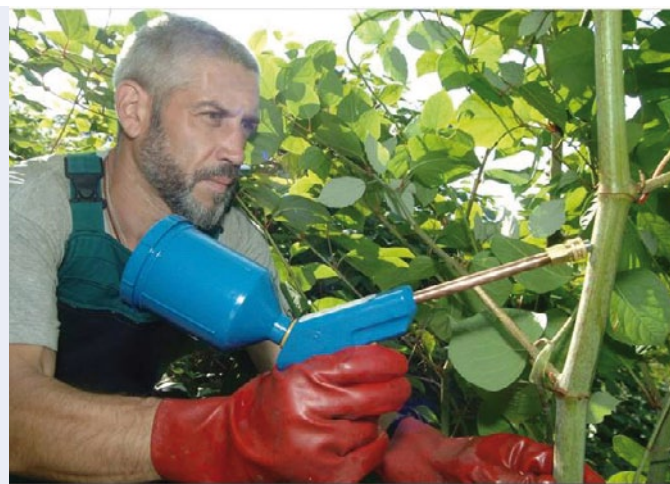
Obr. 5a, 5b / Likvidace křídlatek pomocí injektáže

V nejcitlivějších oblastech, zejména nad a v blízkosti vodárenské nádrže na pitnou vodu Morávka, byla používána metoda injektáže /Likvidace křídlatek pomocí injektáže/. Cílené vpichy ve výšce cca 1,3 metry do každého stvolu (koncentrace herbicidu 20-30 %) byly z hlediska efektivity i redukce potenciálních vlivů na prostředí optimální. Specifika této metody (viz obrázek 5a,b) však neumožňují její použití na velkém prostoru a je časově i finančně náročná.

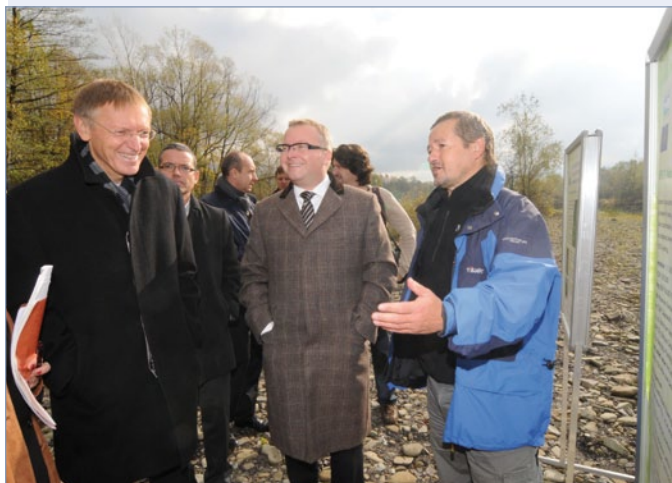
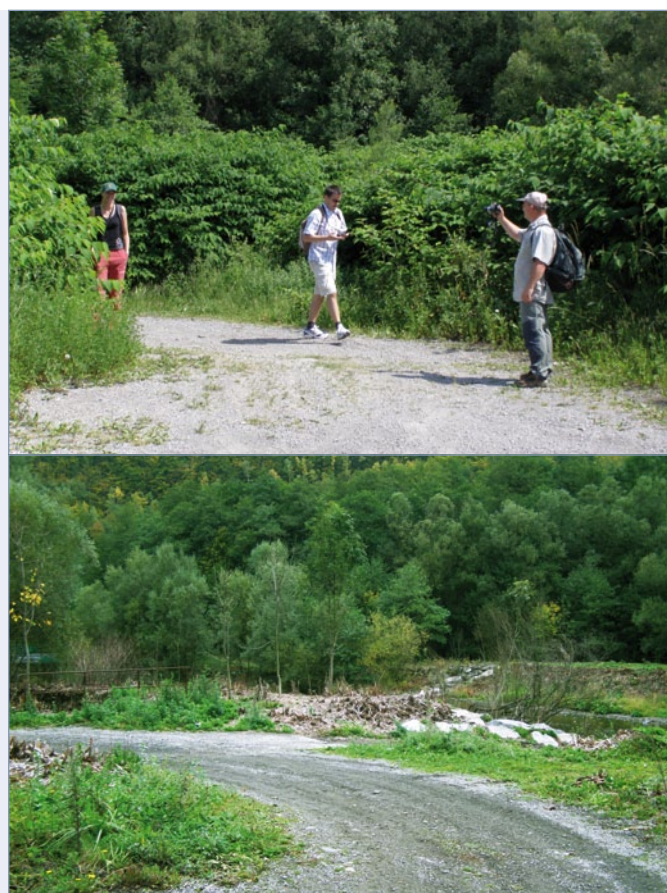
Obr. 7 / Lokalita Pražmo před postřikem, 2007 • Obr. 8 / Tatáž lokalita po postřiku, 2009

V rámci diskuse o efektivitě zásahu je potřeba zvážit, zda použití částky více než 1 milion EUR bylo adekvátní k výsledkům a zda bylo použito herbicidu vhodnou metodou likvidace i z hlediska souvisejících aspektů /Lokalita Pražmo před postřikem, 2007 a tatáž lokalita po postřiku, 2009/. Na
