Škody způsobené bobrem v oblasti vodních staveb a možná protipatření

DI Thomas Rögner

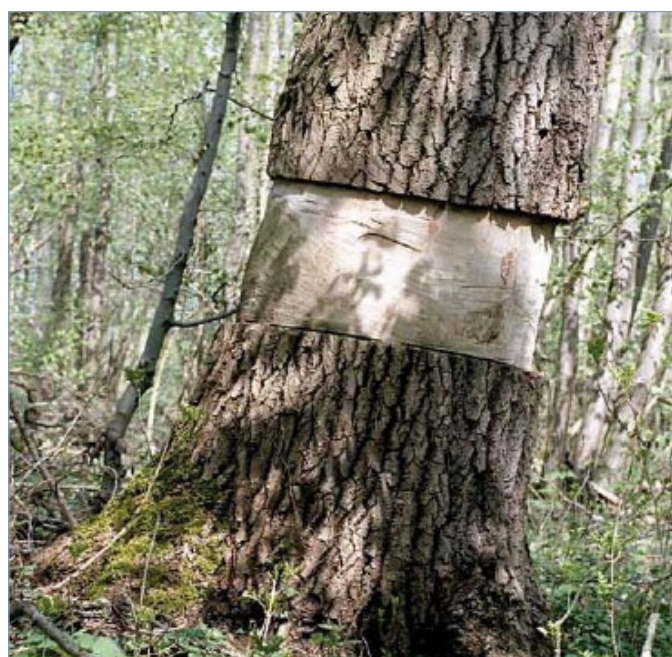
Obr. 5/

Úplné odstranění širokého pásu kůry včetně lýka

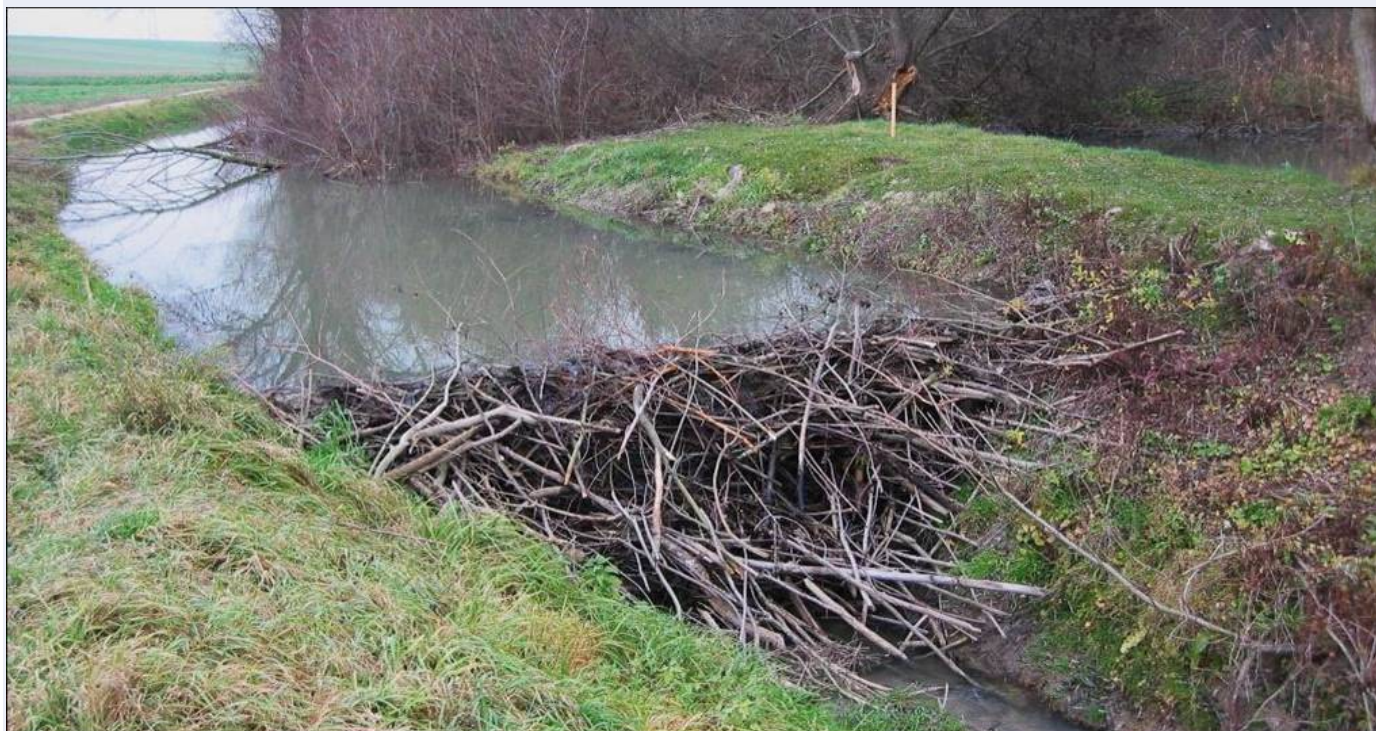
Bobří hráz – migrační překážka?

Biberdamm – Migrationshindernis?

S ohledem na průchodnost toku podle rámcové směrnice o vodě je také otázkou, nakolik bobří hráze představují migrační překážky. K tomu musíme poznamenat, že nejsou jistě průchodné pro všechny druhy ryb. Bobří hrady a hráze ovšem nejsou žádné trvalé stavby a pro malé organismy zůstává koryto průchodné. Platí zde totéž jako pro pobřežní porosty: kdyby byla pro vodní toky k dispozici dostatečná plocha, bobr by podporoval stav blízký přírodnímu, se zlepšenými životními podmínkami pro ryby. Na regulovaných potocích se však tento efekt neprojeví.

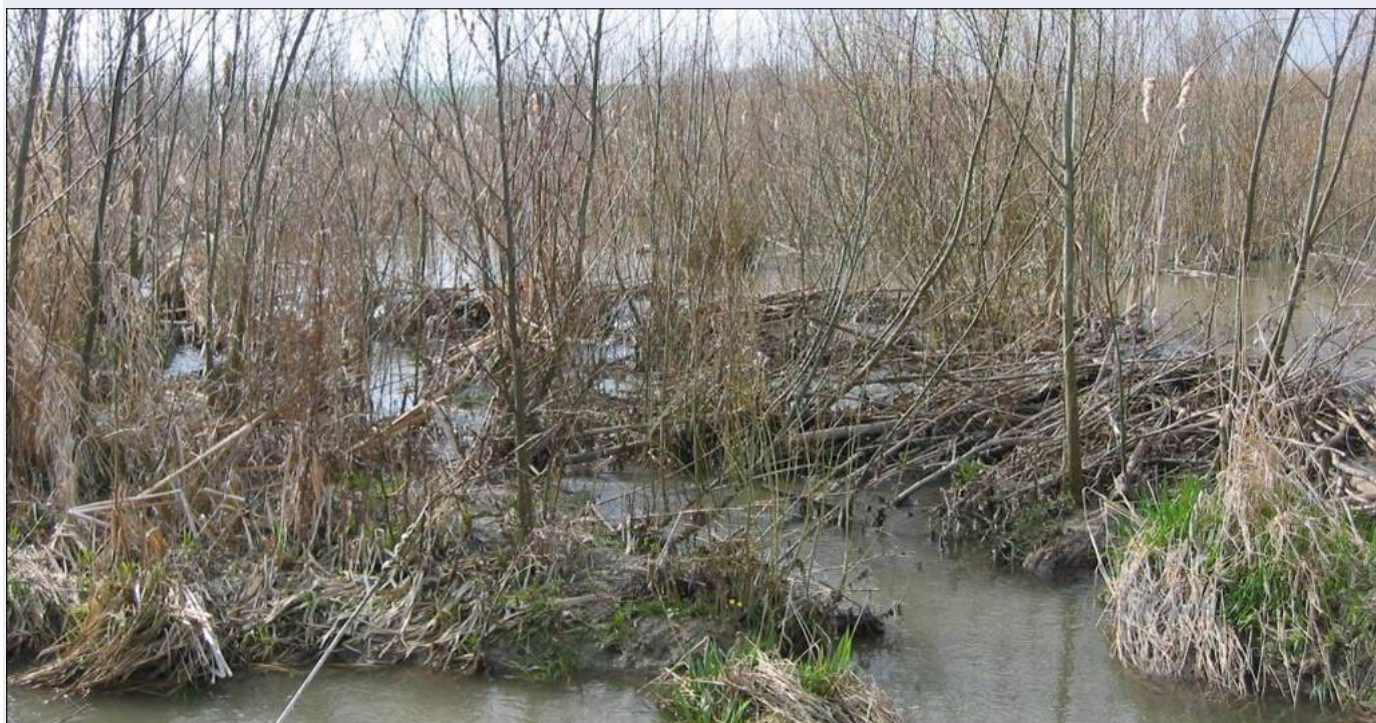
Zatopená pastvina využítá jako bobří zásobárna

Die Weidenfläche wird eingestaut und laufend auf Stock gesetzt

Zajímavou zkušenost jsme získali v poldru u Wilfersdorfu. Po zaplavení půdy během zemních prací vyrostl v poldru celoplošný vrbový porost. Po dokončení stavby vznikla v dolní třetině nádrže bobří hráze, napříč celým poldrem. Ztráta retenční kapacity zde byla tolerována, protože nad touto inundační plochou jsou další poldry. Díky nadržení vody a okusu vrb bobrem se však celý vrbový porost nakonec změnil v rákosinu. To byl pozitivní efekt, protože lesní porost nebyl v nádrži žádoucí, aby bylo možné její pozdější čištění.
