## Biberschäden im Bereich des Wasserbaus und Gegenmaßnahmen

DI Thomas Rögner

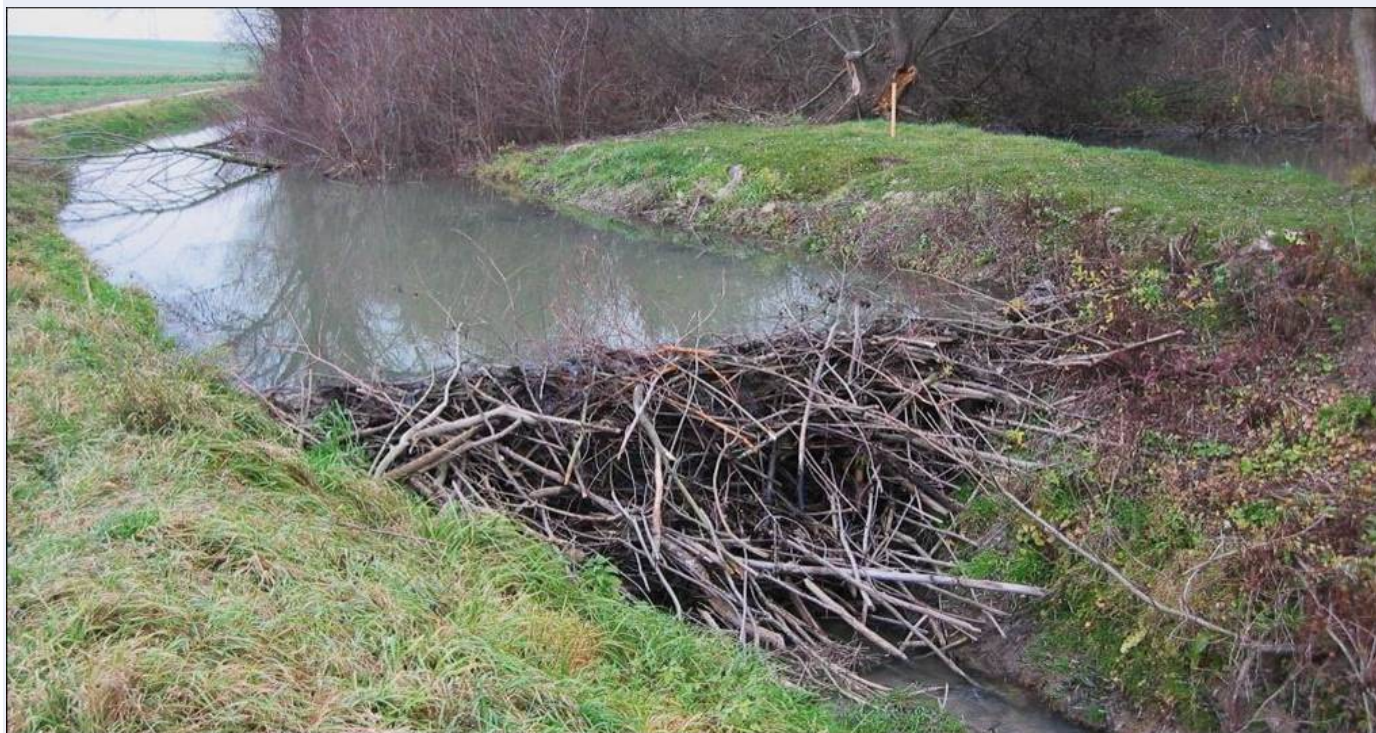
*Bobří hráz – migrační překážka?*

*Biberdamm – Migrationshindernis?*

In Bezug auf die Umsetzung der Durchgängigkeit im Rahmen der Wasserrahmenrichtlinie stellt sich auch die Frage, ob Biberdämme ein Migrationshindernis darstellen. Dazu muss bemerkt werden, dass sicher nicht alle Fischarten durchwandern können. Jedoch ist ein Biberbau kein bleibendes Bauwerk und die Sohle bleibt für kleine Organismen durchgängig. Hier gilt ähnliches wie für die Ufergehölze. Wenn genug Fläche für die Gewässer zur Verfügung stehen würde, würde der Biber einen naturnahen Zustand fördern, der für Fische den Lebensraum verbessern würde. Jedoch wird sich dieser Effekt bei regulierten Bächen nicht zeigen.
